**COLLETTORE INTERCOMUNALE DELLA SPONDA BRESCIANA  
DEL LAGO DI GARDA CONDOTTE SUB LACUALI  
TOSCOLANO MADERNO – TORRI DEL BENACO  
(PROVINCE DI BRESCIA E VERONA)**

**Attività di ispezione del quarto anno**

**“Relazione Finale”**

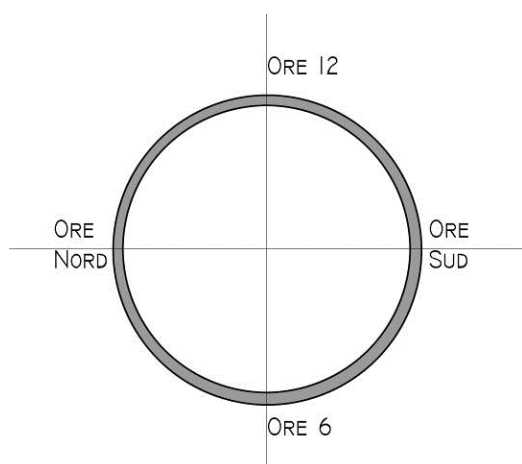
I risultati dei rilievi eseguiti all'approdo di Toscolano Maderno sono mostrati qui di seguito in forma tabellare secondo lo schema qui sotto:

Dall'analisi dei risultati emerge che in tutte le sezioni delle condotte (sia Nord che Sud) sono stati misurati in media spessori d'acciaio superiori allo spessore nominale di progetto:

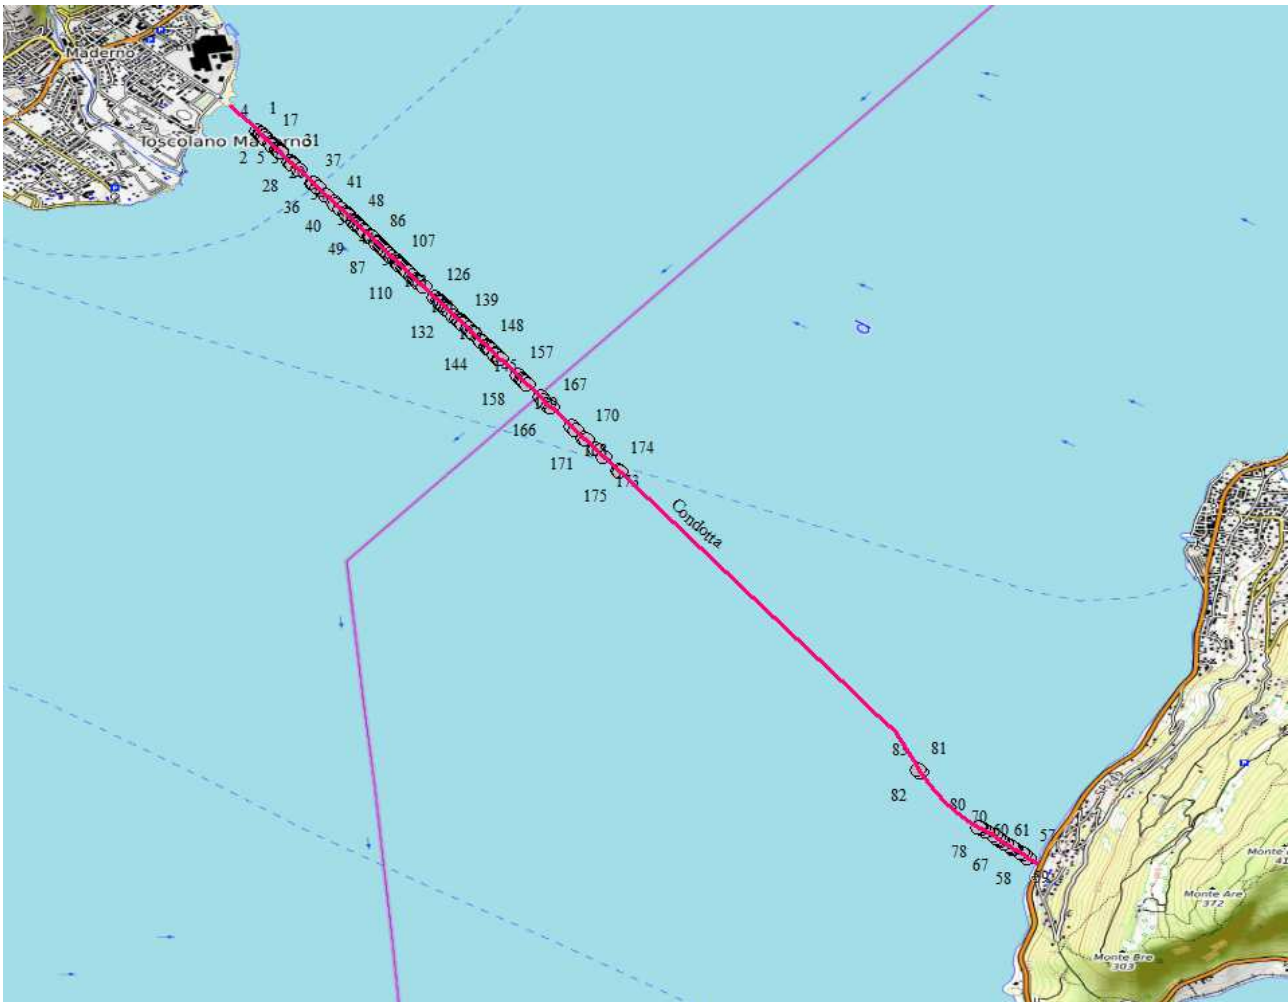
Dal 27 aprile 2022 al 01 Maggio 2022 il team ROV ha condotto una campagna volta ad ispezionare le condotte per tutta la tratta da Toscolano Maderno a Torri del Benaco per verificare l'eventuale presenza di bioconcrezioni.

Qui di seguito riportiamo tabulate le bioconcrezioni riscontrate lungo il tracciato delle condotte a seguito delle video ispezioni diving e ROV:
