# **3° Intervento di Manutenzione Straordinaria Condotte sublacuali**

Toscolano Maderno – Torri del Benaco

Brescia, 17.05.2023

**Condotte sublacuali Toscolano - Torri**

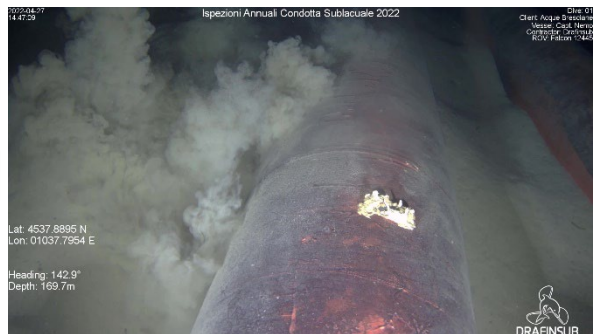
## VIDEO ISPEZIONI + ISPEZIONI CON SUB (fino a -40)

- **Maggio - Giugno 2017 – prime bioconcrezioni** (video fino a -120m)
- Dicembre 2018 **150** concrezioni (fino a -190 m e per 1660 m, lato BS)
- Marzo 2020 **248** concrezioni e **spugne** (fino a -190 m e per 2795 m, lato BS)
- Marzo 2021 **251** concrezioni e spugne
- Aprile 2022 **156** concrezioni e spugne (fino a -220 m e per 3180 m, lato BS)

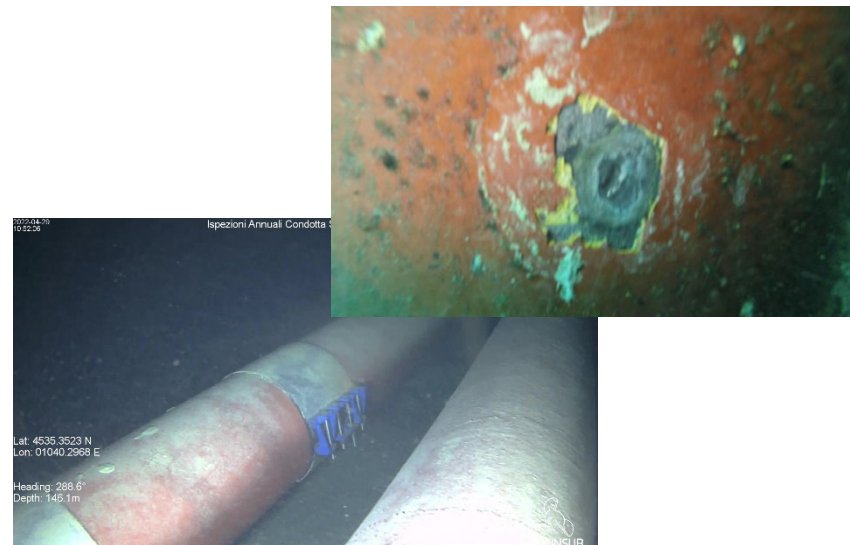
## INTERVENTI

- **Giugno 2017 – primi interventi fino a -40 m**
- Febbraio 2019 – 122 riparazioni
- Marzo 2021 – 91 riparazioni (di cui 16 clampe, 75 resina epossidica e restanti punti solo rimozione – no pitting)

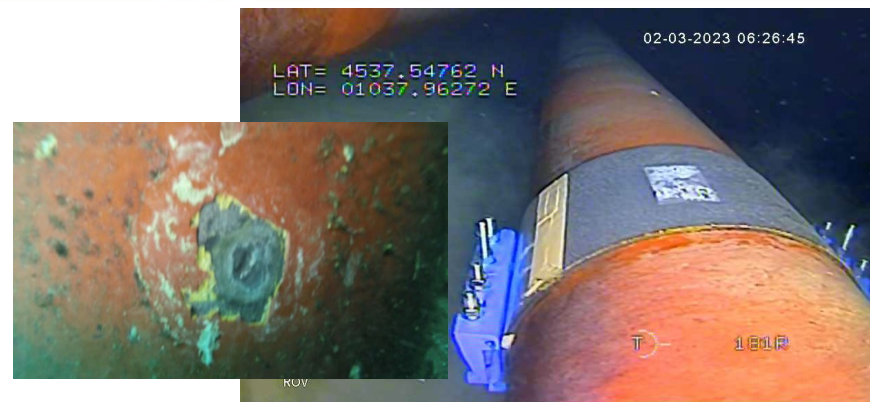
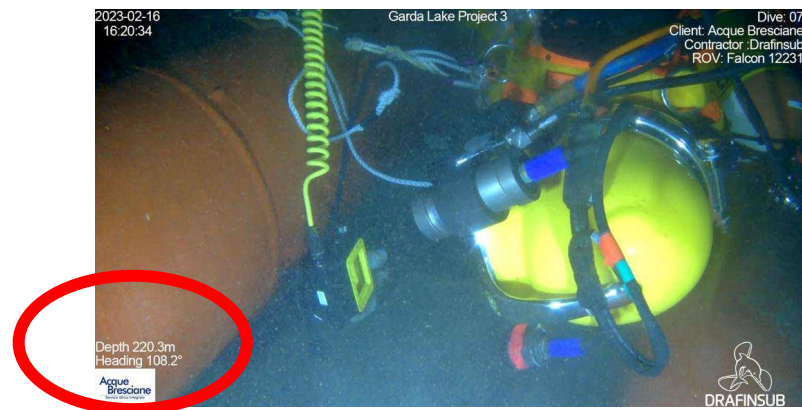
rimozione delle bioconcrezioni  
pulitura al vivo di tutte le superfici da residui fangosi  
misura spessimetrica

**Profondità di intervento – 220 m**  
**Aumento n. posizionamenti**

**Maggiore durata**  
**Maggiori costi**

Riparazione

spessore residuo > 50% spessore nominale -> resina epossipoliammidica bicomponente  
spessore residuo < 50% spessore nominale -> resina + speciale giunti a collare (clampa)

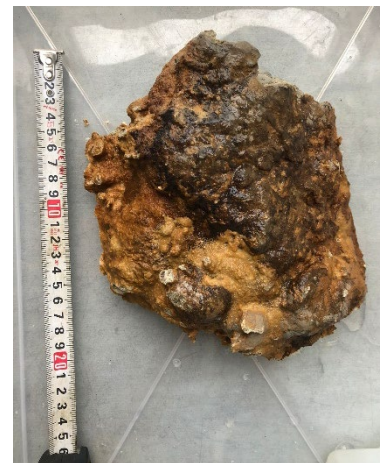
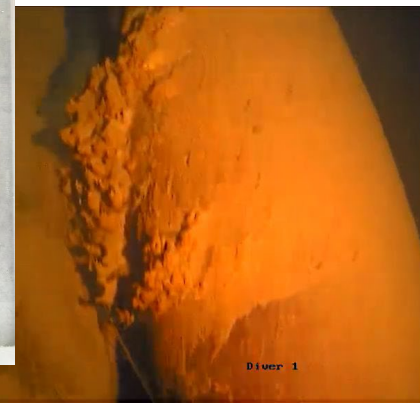
*Concrezioni di dimensioni maggiori  
nessuna spugna*

***Videoispezione 2022 156 Bioconcrezioni***

***Intervento 2023 + 63 Bioconcrezioni***

***Spessori nominali idonei, eccetto nei punti vaiolati***

***Clampe, spessore residuo tra 5,5 e 7 mm***

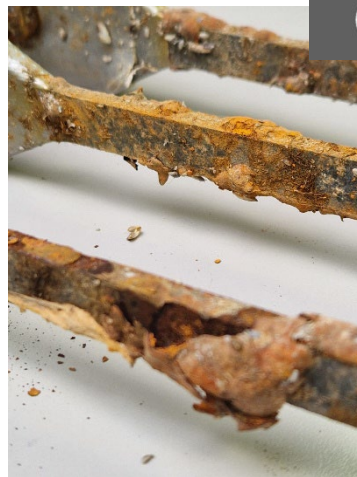
## Provini

*«fenomeni di corrosione e pitting stanno causando un progressivo deterioramento della superficie in tutte e tre le tipologie di acciaio.»*

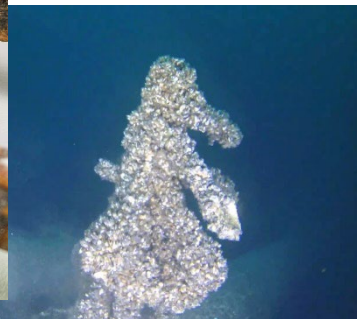
*Presenza di poriferi e molluschi bivalvi*
