# **3° Intervento di Manutenzione Straordinaria Condotte sublacuali**

Toscolano Maderno – Torri del Benaco

Brescia, 17.05.2023

**Condotte sublacuali Toscolano - Torri**

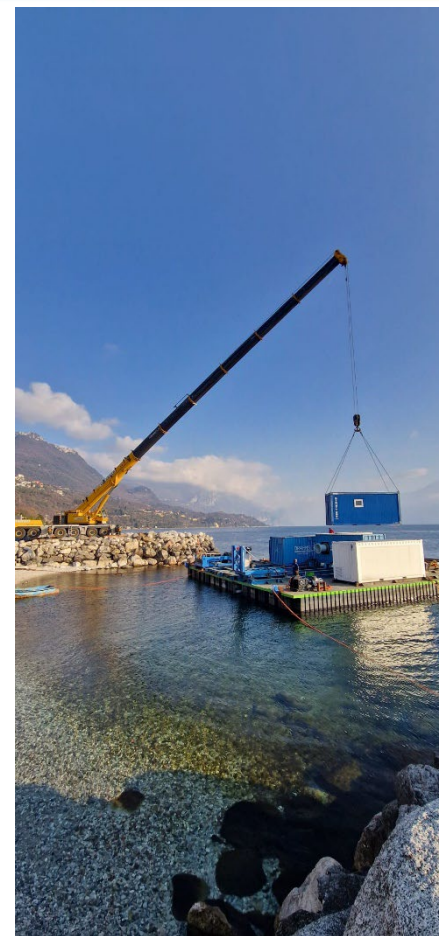
***Difficoltà operative date dal basso livello del lago***

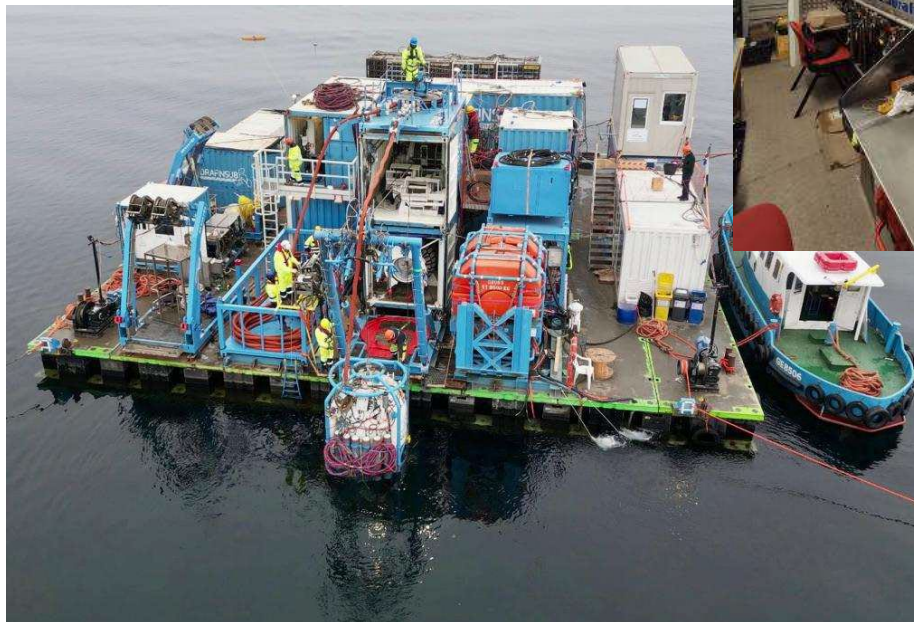
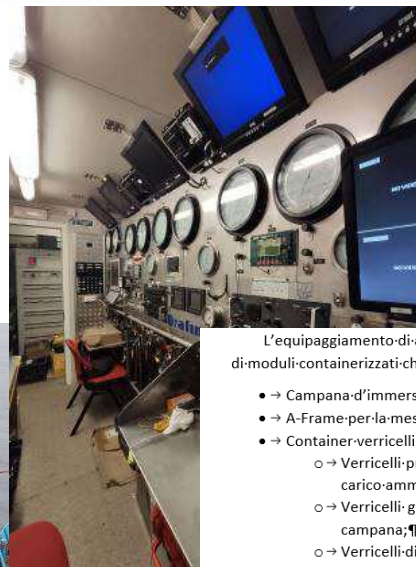
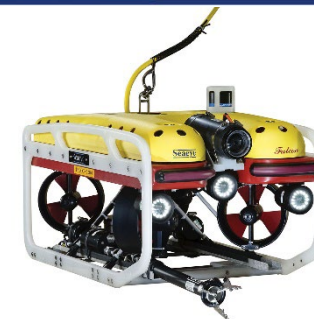
## Equipaggiamento per immersioni in alto fondale

### Complessità organizzativa

L'equipaggiamento di alto fondale che è stato installato a bordo del pontone era costituito da una serie di moduli containerizzati che include i seguenti componenti principali:¶
